ISOTOPENMETHODEN ZUR URSACHENFESTSTELLUNG BEI WASSERSCHÄDEN

Fallbeispiel

Von 2013 – 2014 wurde in Oberösterreich der Neubau eines Schulgebäudes errichtet. Das Gebäude ist nicht unterkellert, besteht aus EG und OG und ist mit einer Flachdachkonstruktion überbaut.

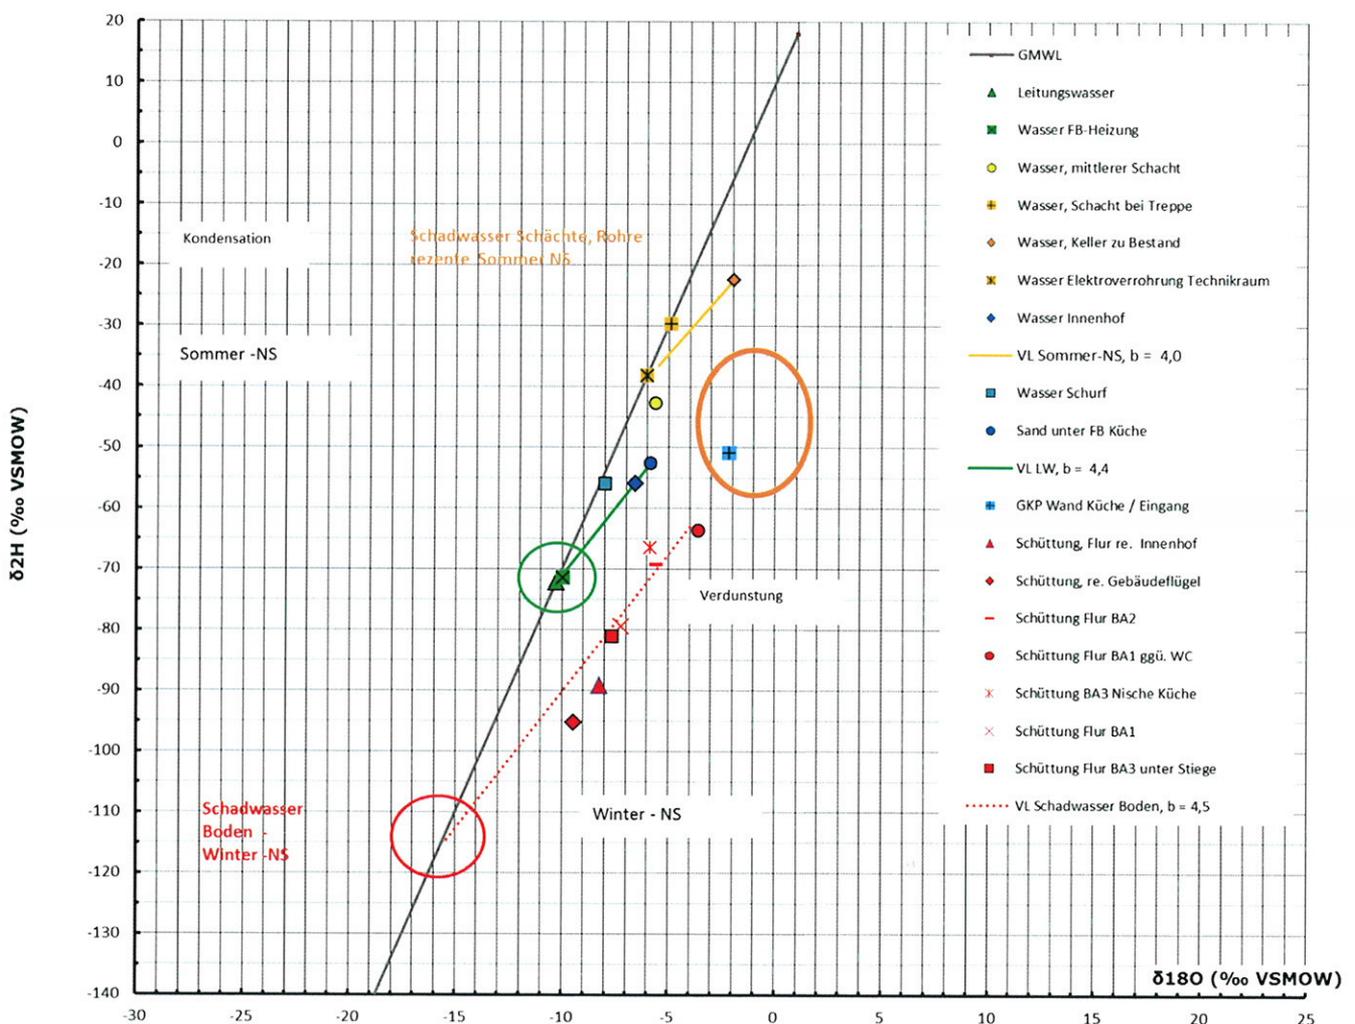
Abbildung 1: Grafische Darstellung der Sauerstoff-18 – und Deuterium – Isotopenverhältnisse sowie der GMWL (Globale meteorische Wasserlinie).

Die Ergebnisse wurden grafisch dargestellt (Abbildung 1). Durch Fraktionierungsprozesse veränderte Isotopenwerte liegen nicht auf der GMWL, sondern rechts (Verdunstung) oder links (Kondensation) davon. Zur Rekonstruktion, von welchem Wasser das Schadwasser ursprünglich abstammt, werden Verdunstungs- bzw. Kondensationsgeraden berechnet. Aus deren Schnittpunkt mit der GMWL erhält man das ursprüngliche Schadwasser.

Einbeziehung baupraktischer Erfahrungen einen „Schnittbereich“, d. h. einen wahrscheinlichen Wertebereich für das ursprüngliche Schadwasser. Wie zu erwarten, liegen die Werte für das Leitungswasser und das Wasser der Fußbodenheizung eng beieinander auf der GMWL (grüne Markierung).

Die Isotopenverhältnisse der Proben aus den Schächten / der Elektroverrohrung (gelbe Markierungen) weisen deutlich höhere $\delta^2\text{H}$ und $\delta^{18}\text{O}$ - Werte auf, die typisch für Niederschläge der warmen Jahreszeit sind. Diese Wasserproben stammen wahrscheinlich von unterschiedlichen rezenten Sommerniederschlägen. Als Ursache wurden in der Folge vor Ort nicht verschlossene Leerrohre gefunden, durch die das Niederschlagswasser von außen eintreten konnte.

Die Werte der Schadwasserproben aus dem Fußbodenaufbau (rote Markierungen) liegen alle rechts von der GMWL, d. h. sie

haben Verdunstungsverluste erlitten. Dieses Schadwasser befand sich schon längere Zeit im Gebäude.

Die – im Vergleich zum Leitungswasser – deutlich niedrigeren $\delta^2\text{H}$ und $\delta^{18}\text{O}$ - Werte des Wassers, von dem das Schadwasser ursprünglich abstammt (rote Markierung), sind typisch für Winterniederschläge / Schnee.

Das Schadwasser im Fußboden konnte mit hoher Wahrscheinlichkeit auf den Eintritt von Niederschlagswasser während des Winters 2013/2014 zurückgeführt werden.
