# Putzabstürze und Spachtelablösungen von Betondecken

## Häufige Schadenmechanismen bei Gipsputzen und gipsgebundenen Spachtelmassen

Kerrin Lessel

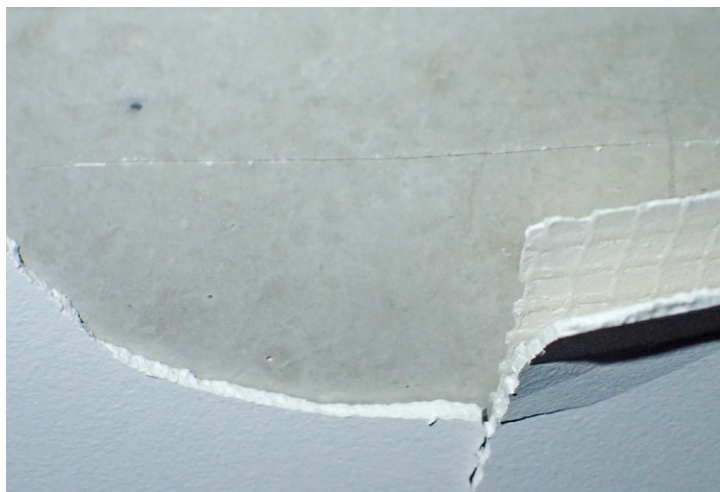
8 Flächige Ablösung der Gipsspachtel von Betonuntergrund.

Die Spachtelung löste sich augenscheinlich rückstandsfrei vom Beton. Beim Wischen mit der Hand über die Ablösungsfläche blieb eine staubige weiße Substanz an der Handfläche haften.

Eine vertiefte Untersuchung ergab jedoch folgendes: Die Haftgrundierung lässt Feuchtigkeit aus dem Putzgrund, und auch mit dieser mitgeführte Stoffe aus dem Beton (zum Beispiel Alkalien) durch.

Durch die Feuchtigkeit kommt es im Kontaktbereich Beton-Putz zum Anlösen der haftunggebenden Gipsnadeln und zur Umkristallisierung des Gipses – es bilden sich kleine und kleinste Kristalle, die keinen Beitrag zur Putzhaftung mehr leisten.

Die zu verspachtelnden Betondecken waren im Kern noch nicht trocken, die aus dem Beton der Fertigteile auswandernde Feuchtigkeit hat insbesondere signifikante Mengen von Kalium mitgeführt, welche mit dem „aufgelösten“ Gips zu Kaliumsulfat, einem sogenannten „Treibsalz“, reagiert haben.

Zur Sanierung mussten die gesamten Spachtelflächen abgetragen, die Deckenflächen gewaschen, grundiert und neu verspachtelt werden.

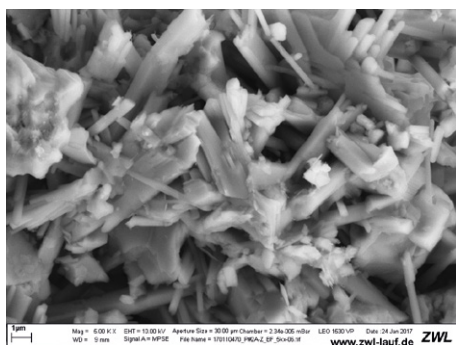
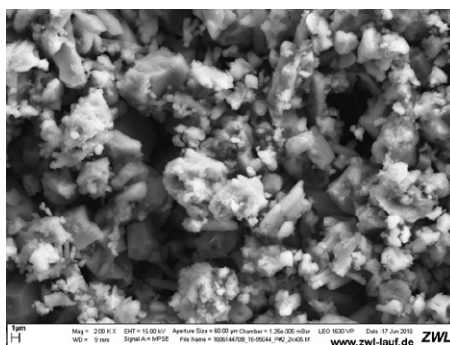
### 9 Rasterelektronenmikroskopische Aufnahme:

Links: Gipskristallgefüge in Ordnung – Rechts: angelöstes Gipskristallgefüge mit sekundär gebildeten Kleinstkristallen.

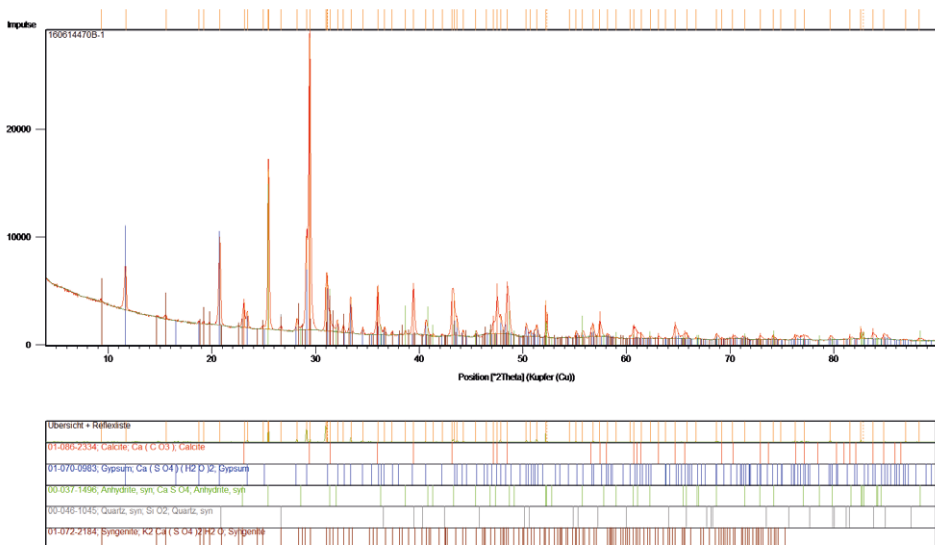
10 Röntgenspektrogramm von der Ablösungsfläche der Spachtelung: dort hat sich Syngenit (ein Kaliumsulfat) aus der Reaktion zwischen Kalium – aus dem Beton – und dem gelösten Gips gebildet (braune Banden).

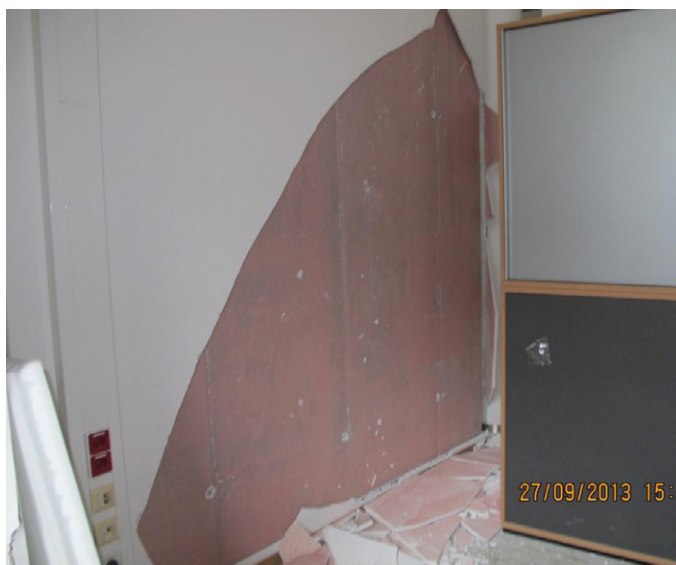
Die losen Putzteile wiesen eine vollflächige Grundierung mit der Haftbrücke auf, am Beton verblieb ebenfalls eine vollflächige Schicht der Grundierung (Bild 10).

11 Betonwand mit Haftbrücke (rot eingefärbt), am Boden abgestürzte Putzteile mit Haftbrücke.

Erste Prüfungen der Haftbrücke zeigten, dass sich diese bei Beaufschlagung mit Wasser bereits nach zirka zehn Minuten aufzulösen begann. Haftbrücken sind allgemein wasserlöslich, das verwendete Produkt wies jedoch eine relativ geringe Feuchtigkeitsbeständigkeit auf.

Wird die Haftbrücke sehr dick oder zweimal aufgetragen, kann der Putz nicht durch die Haftbrücke hindurch mit dem Beton vernadeln. Der Putz „hängt“ nur auf der Haftbrücke, und haftet dadurch von Anfang an schlechter.

Bei späterem Feuchtigkeitseinfluss aus dem Putzgrund entsteht ein „Feuchte-stau“ an der Haftbrücke. Die dick aufgetragene Haftbrücke lässt die Feuchtigkeit nur langsam durch. Dadurch dauert das Auswandern der gleichen Menge an Feuchtigkeit länger als bei einer „normal-schlampig“ aufgetragenen Haftbrücke bzw. einem Putz ohne Haftbrücke, siehe zum Beispiel [4].

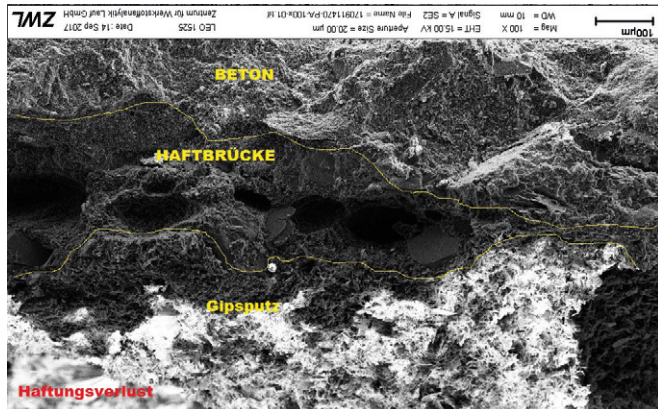
13 Beispiel von einem Schadenfall (raster-elektronenmikroskopische Aufnahme): Poröse, aufgeweichte Haftbrücke – Hohllagen in der Haftbrücke.

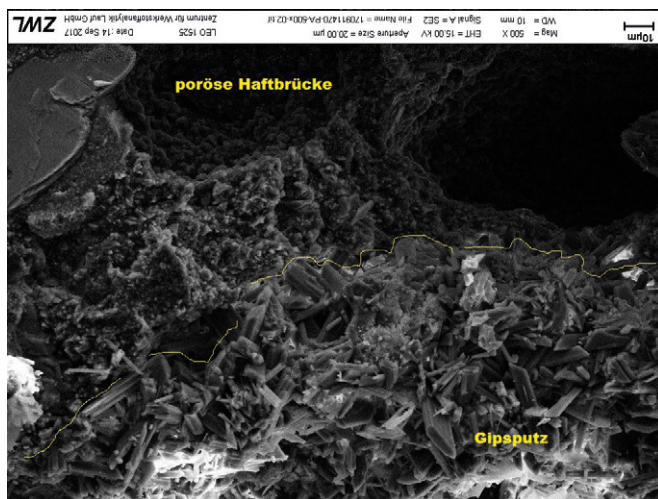
14 Vergrößerung von Bild 13, Bildmitte: poröse, löchrige Haftbrücke mit neu aufgetragenem Putz.

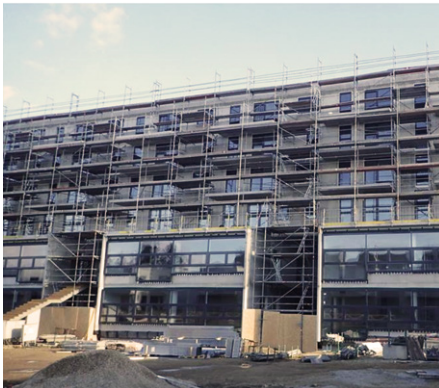
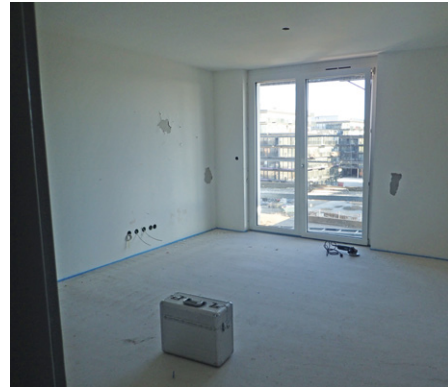
15 + 16 Links: Teilbereich betroffene Wohnanlage. Rechts: lokale Abplatzungen/Blasenbildung der Spachtelung.

Nach der Standzeit des Estrichs wurden in mehreren Gebäuden Hohllagen und lokale Abplatzungen/„Blasenbildungen“ der Spachtelung festgestellt. Während sich dies in jenen Räumen, in denen es wegen nicht fertiggestellter Fensteranschlüsse zu Feuchtigkeitseintritten gekommen war, noch relativ leicht erklären ließ, blieb die Schadenursache in Räumen mit fertiggestellten Fensteranschlüssen vorerst unklar.

Die labortechnische Untersuchung ergab jedoch folgenden Schadenmechanismus: Die Ortbetonflächen waren wahrscheinlich nicht nur relativ rau, sondern nach zwei Jahren Standzeit war der Beton auch – für einen Neubau – ungewöhnlich trocken und gut saugend.

Da weder vorgegast noch eine Grundierung verwendet wurde, kam es direkt nach dem Auftragen der gipsgebundenen Egalisierungsspachtel zum „Aufbrennen“ dieser Spachtelschicht an der Kontaktfläche mit dem Beton.

Somit haftete die Spachtelung von Anfang an nur schwach am Betonuntergrund. Nach dem Einbringen des Estrichs wurde das Gebäude während der Standzeit nicht gelüftet, in den Räumen herrschten hohe Luftfeuchtigkeiten. Dadurch kam es zur Aufnahme von Luftfeuchte durch die Spachtelung und den Wandbildner. Die mit der Aufnahme und Abgabe der Feuchtigkeit verbundenen Lösungs- und Ionenwanderungsvorgänge führten zu einer zur Bildung sekundärer Calcite („Kalkausblühungen“) an der Kontaktfläche zwischen Beton

und Spachtelung, zum anderen zur endgültigen Zerstörung des von Anfang an nur schwach ausgeprägten Haftverbundes zwischen Beton und Gips­spachtel­masse.

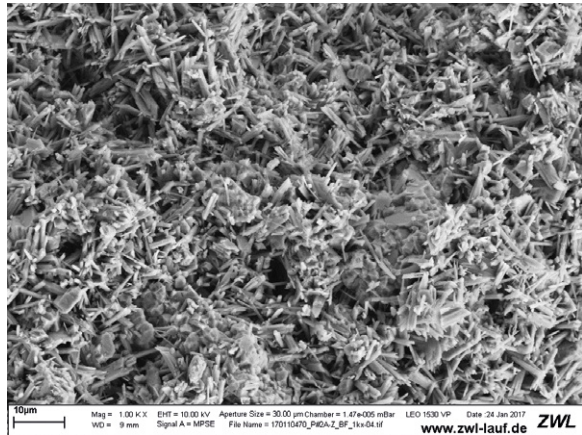
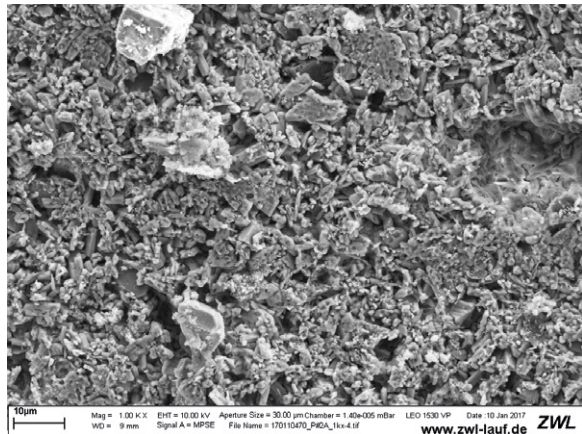
18 Rasterelektronenmikroskopische Aufnahme:  
 Oben: Frische Bruchfläche der Spachtelung – Gipskristallgefüge in Ordnung.  
 Unten: schwach ausgebildetes Gipskristallgefüge mit Kleinstkristallen und sekundär gebildeten Calciten („Kalkausblühungen“) von der Ablösungsfläche Spachtelung.

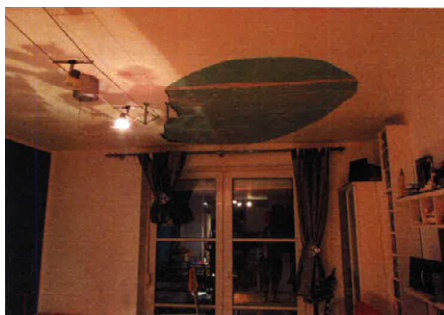
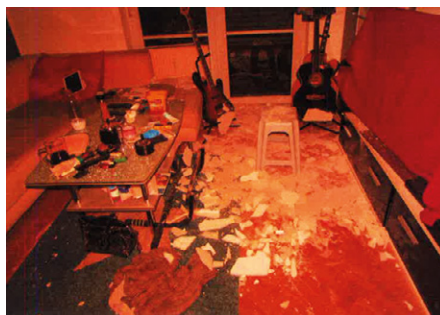
In einem Mehrfamilienwohnhaus kam es zum Spontanabsturz des Deckenputzes in einer Wohnung ohne ersichtliche Ursache.

Zum Herstellungszeitpunkt war eine Haftbrücke (grün eingefärbt) verwendet worden, auch ein Produktmangel am Gipsputz konnte ausgeschlossen werden.

19 + 20 Spontaner Deckenputzabsturz zirka 20 Jahre nach Erstherstellung.
