Schadenursachen ermitteln mit mineralogischen Verfahren

Methoden und Anwendungsbeispiele

Es schreibt für Sie:
Dr. Kerrin Lessel
Mitglied im
Internationalen
Sachverständigenkreis
Ausbau und Fassade ISK

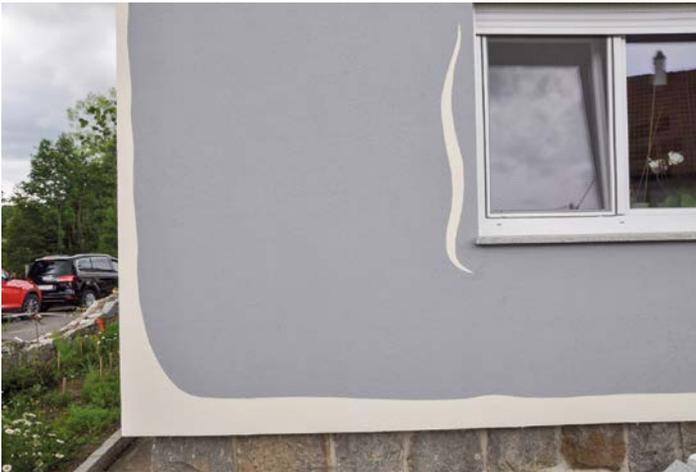
Abb. 5: Mit graublauer Farbe überarbeitete WDVS-Fassade

In 2015 änderte sich der Gestaltungswunsch der Bauherrschaft; die Fassade wurde grundiert und mit einer graublauen Silikonharzfarbe gefärbelt (Abb. 5).

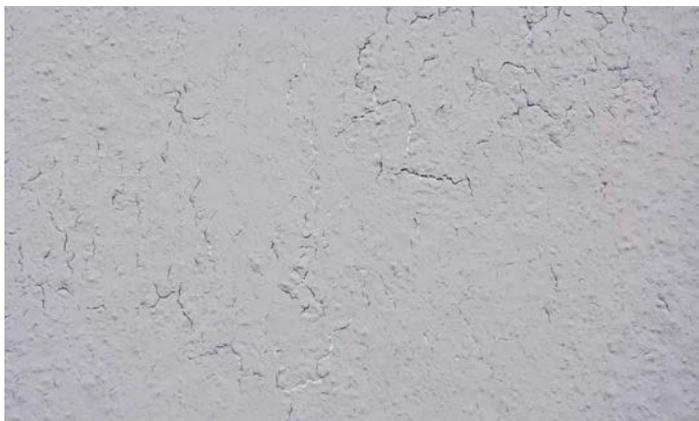
Abb. 6: Craquelee-Risse in der neu aufgetragenen Färbelung

Bald nach Fertigstellung zeigten sich craqueleartige Risse an der Farbbeschichtung sowie lokal Abplatzungen der neu aufgetragenen Farbe (Abb. 6 + 7).

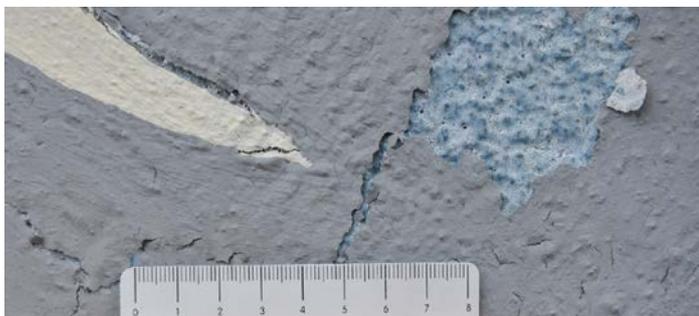
Abb. 7: Lokal Farbabplatzungen, unter der neuen graublauen Farbe kommt die Grundierung sowie die aquamarinblaue Farbe zum Vorschein

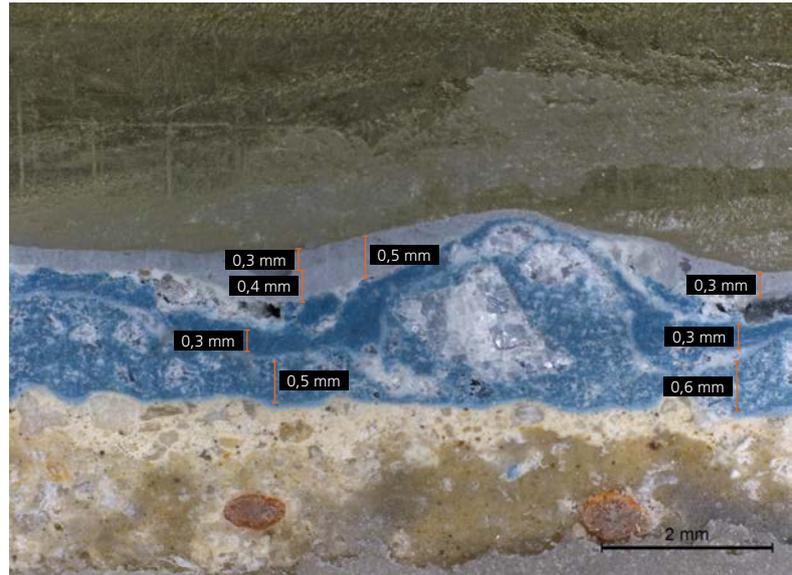
Die Untersuchung ergab, dass Ablösungen/Hohllagen im Kontaktbereich zwischen der im Jahr 2015 neu aufgetragenen Grundierung und der Bestandsfarbe aus dem Jahr 2012 vorhanden waren. Zudem waren beide Farbbeschichtungen jeweils nur einmal in

Abb. 8: Anschliff in Auflicht-LM, Probenbeschreibung von unten nach oben: Unterputz mit Textilglasgitter, Oberputz aquamarinblau aus 2010, Grundierung aus 2012, aquamarinblaue Farbe aus 2012, Grundierung aus 2015, graublauere Farbe aus 2015, Einbettungsmittel; schwarze Bereiche = Hohlräume

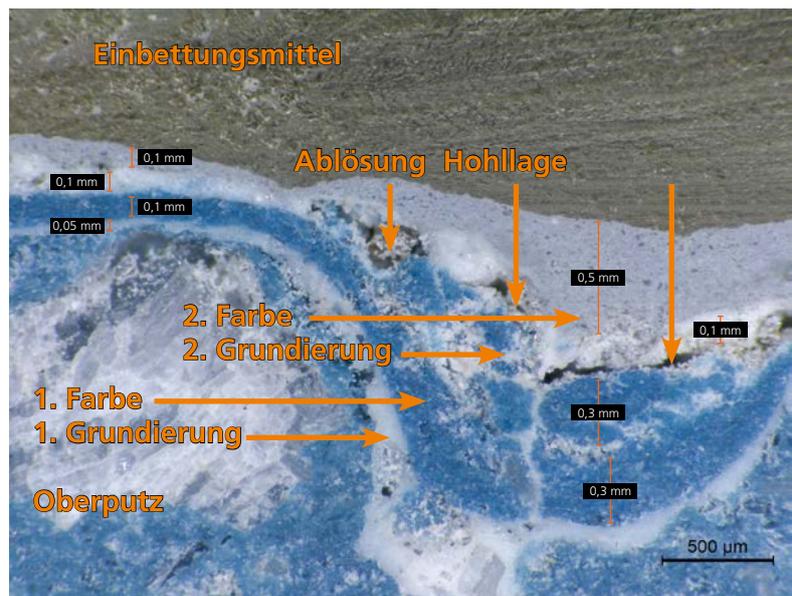
Abb. 9: Detail aus Abb. 8 mit Bezeichnung der einzelnen Beschichtungen und Schichtdickenmessung.

zu hohen Schichtstärken von bis zu 0,5 mm appliziert worden, was zu erhöhten Spannungen führte, siehe Abb. 9.

Eine Recherche zu den verwendeten Produkten ergab zudem, dass die vom Maler im Jahr 2015 verwendete Grundierung für nichtsaugende Untergründe (vorherige Überarbeitung des Putzes mit Silikonharzfarbe!) ungeeignet war. Dementsprechend kam es zu Ablösungen im Kontaktbereich zwischen Bestands-Silikonharzfarbe und neuer Grundierung.

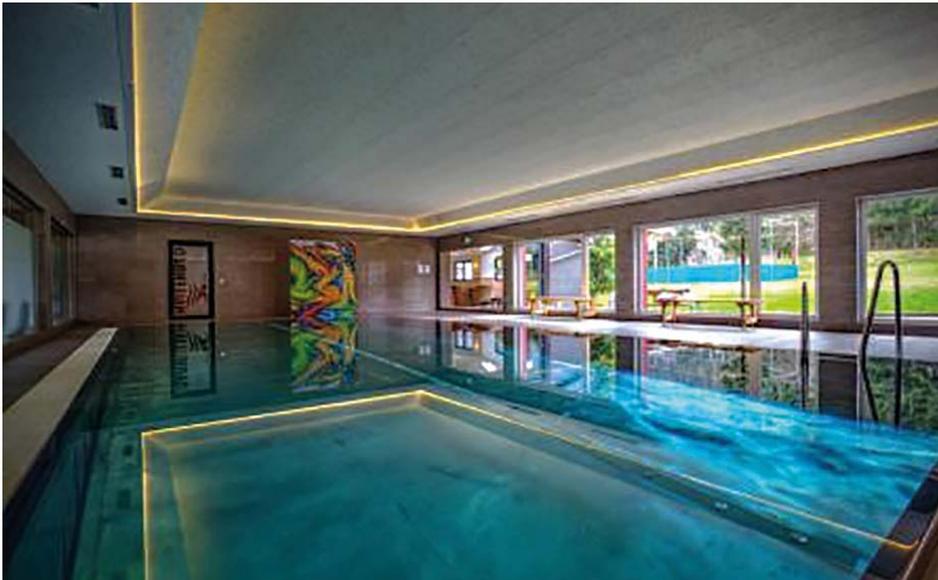
Abb. 10: Frisch renoviertes Hallenbad

Einige Zeit nach der Renovierung kam es zu Aufwölbungen der Fliesenbeläge und Abplatzungen der Fliesen, z. T. mit Putz, z. T. ohne Putz.

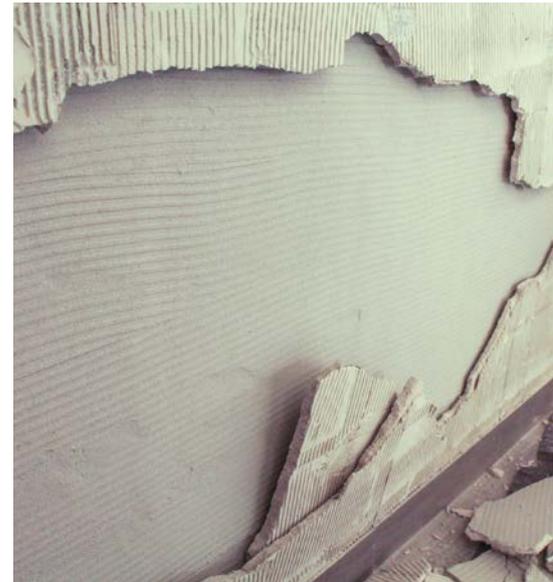
Abb. 12: Großflächige Hohllagen des Innenputzes

Eine Analyse von Putzproben von verschiedenen Schadenbereichen ergab, dass vom Verputzer an Stelle des ausgeschriebenen Zementputzes vollflächig ein sog. Hybridputz (Gips-Kalk-Zementputz) verwendet worden war. Analytisch wurde ein Gipsanteil von ca. 23 M% festgestellt, d. h. es handelte sich um einen gipsgebundenen Innenputz, der

für die vorliegende Feuchtigkeitsbeanspruchung nicht geeignet war.

Es war ein vollflächiger Abbruch des Innenputzes mitsamt Fliesenbelag und die anschließende Neuherstellung erforderlich!

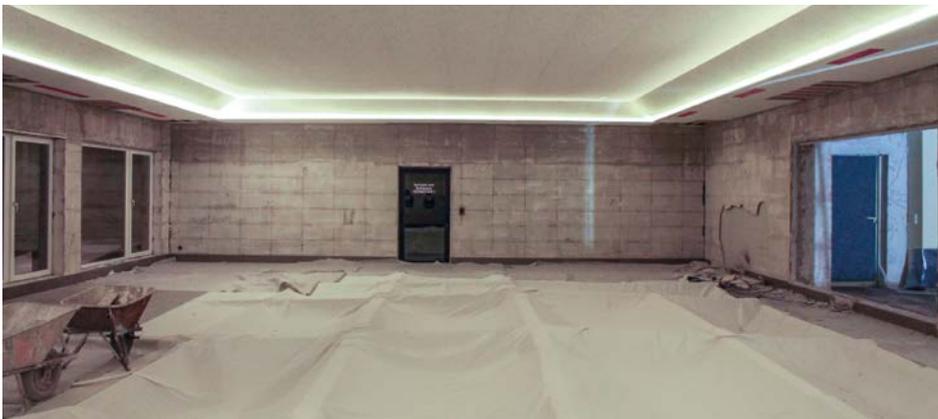
Abb. 11: Zustand nach vollflächigem Abbruch des Fliesenbelages

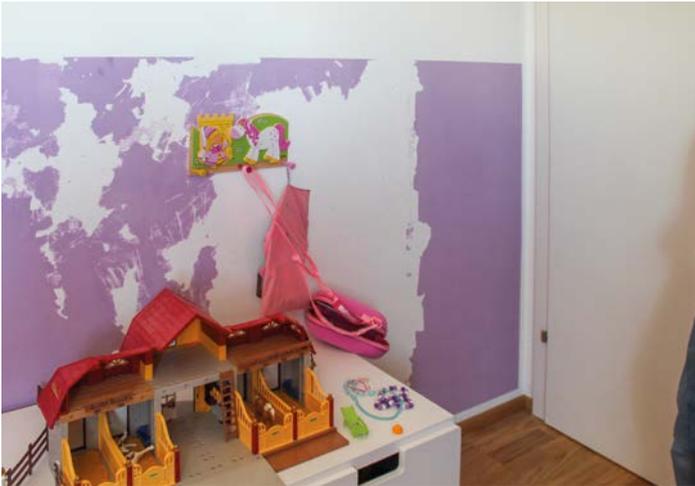
Zeit später kam es zum Abplatzen der Dispersionsfarbbeschichtungen.

Es wurde zunächst ein nicht fachgerechter Farbauftrag durch die Bauherren vermutet. Genauere Prüfungen ergaben allerdings auch Hohllagen der ursprünglich vom Maler aufgetragenen Mineralfarbe.

Abb. 13: Großflächige Abplatzungen der Dispersionsfarbe

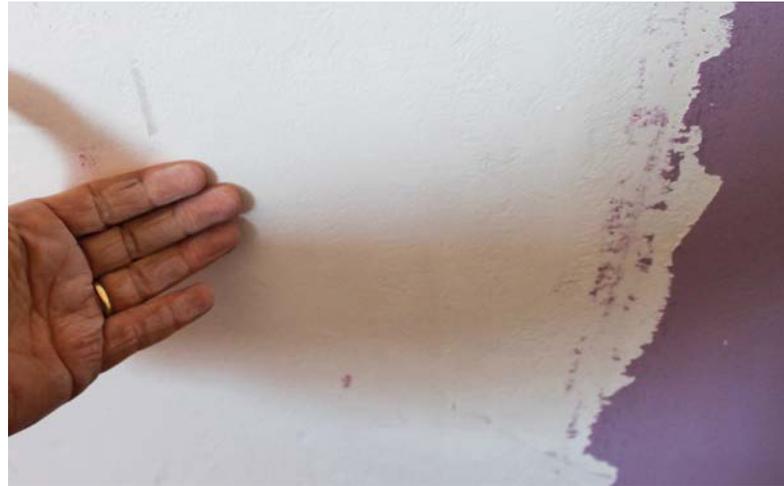
Die Farbbeschichtung löste sich jedoch bei genauerem Hinsehen nicht von der Spachtelung, sondern die Spachtelung verblieb überwiegend an der Rückseite der abgelösten Farbe. Ein Wischtest zeigte ein deutliches Abkriechen des Wandputzes mit den anhaftenden Resten der Spachtelung. Somit konnte ein Aufbrennen der Spachtelung vermutet werden.

Abb. 14: Ein Wischtest ergibt ein Abkreiden der Wandspachtelung / des Putzes.

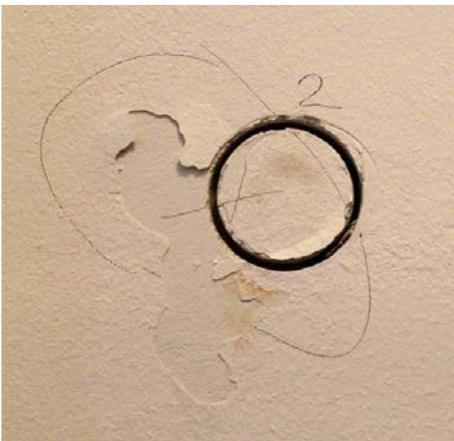
Um das zu beweisen, wurden 2 Proben der Mineralfarbe mit anhaftender Spachtelung entnommen und die Trennflächen rasterelektronenmikroskopisch untersucht.

Abb. 15: Probenahme im Bereich schlecht haftender Wandfarbe bzw. Spachtelung

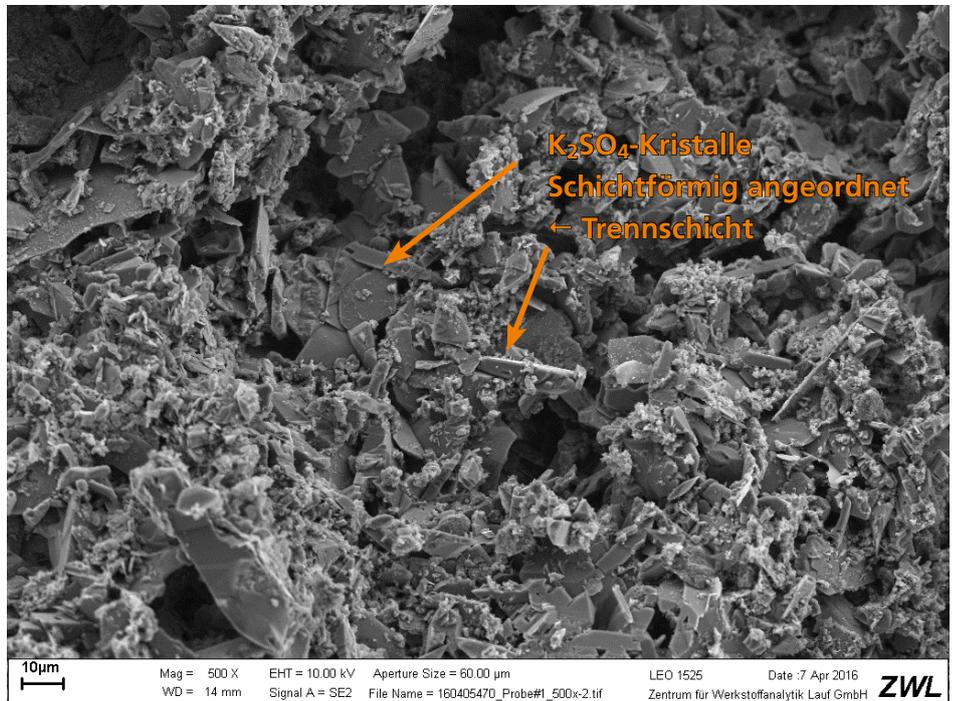
Diese Untersuchung ergab an der Rückseite der abgelösten Spachtelung eine schichtförmige Anordnung von Kaliumsulfatkristallen. Kaliumsulfat ist als Bestandteil eines Zusatzmittels (Abbindebeschleuniger) in der gegenständlichen Spachtelmasse enthalten und hätte eigentlich mit dem Anmachwasser und in Folge mit dem Gips der Spachtelmasse reagieren sollen.

Abb. 16: Rasterelektronenmikroskopische Aufnahme der Ablösungsfläche der Spachtelung mit schichtförmig angeordneten plättchenförmigen Kaliumsulfat-Kristallen und nur schwach ausgebildeter Gipskristallisation.

Kaliumsulfatkristalle stattdessen eine Trennschicht ausgebildet haben.

Ursache der „Farbabplatzungen“ war somit das Aufbrennen der Spachtelung auf dem stark saugenden Gipsleichtputz.

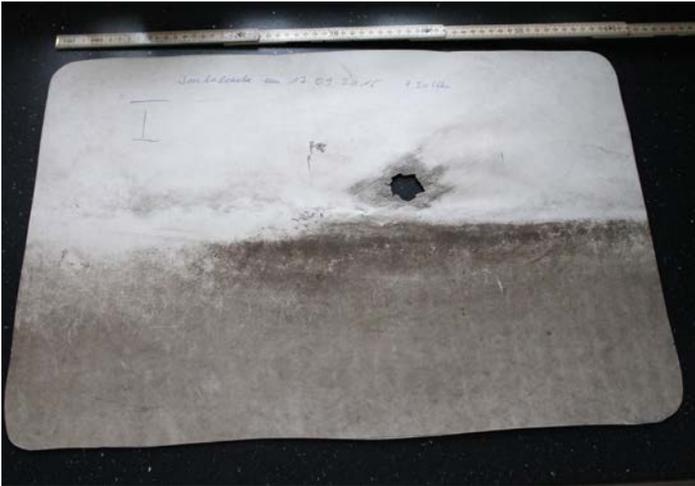
An der Dachabdichtung eines Einkaufszentrums aus thermoplastischen Kunststoffbahnen wurden mehrere Undichtigkeiten in Form von Löchern festgestellt.

Abb. 17: Kunststoffdachbahnprobe mit lochförmiger Beschädigung.

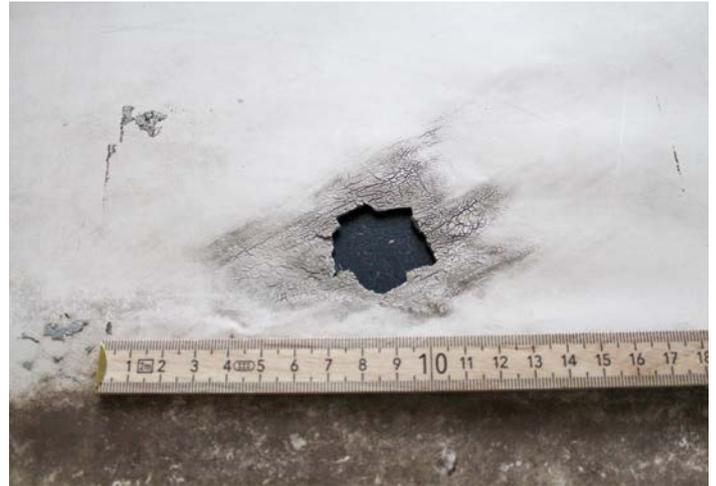
Die Dachbahn erschien in der Umgebung der Löcher augenscheinlich sowie bei Betrachtung mittels Lichtmikroskopie ungewöhnlich stark versprödet:

Abb. 18: Starke „Runzelbildung“/Versprödung der Kunststoffdachbahnprobe nahe der lochförmigen Beschädigung.

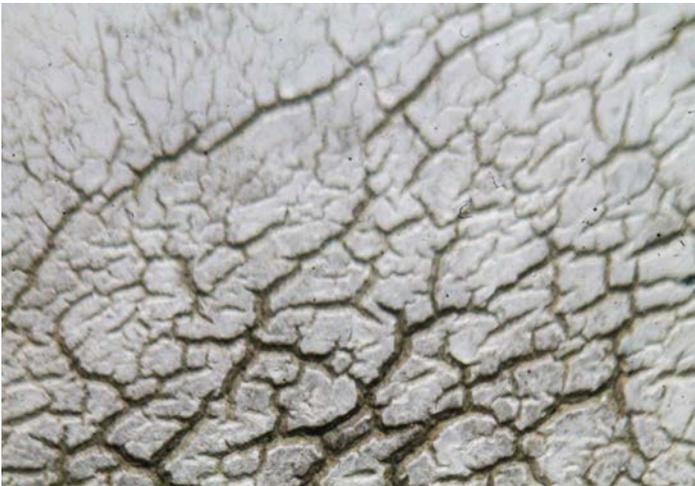
Abb. 19: Rissbildung in der oberen Lage der Kunststoffdachbahnprobe nahe der lochförmigen Beschädigung, LM 10fache Vergrößerung

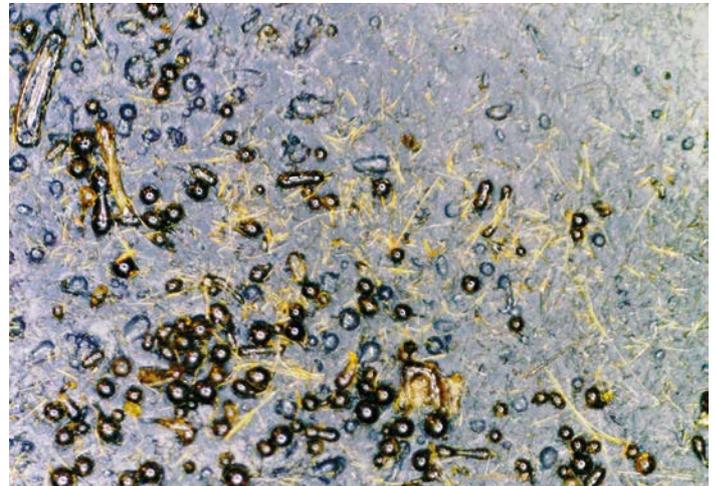
An der Dachbahn-Rückseite wurden Reste der darunter befindlichen Mineralwolle-Dämmung vorgefunden, welche Anzeichen von Hitzeeinwirkung/Schmelzen der Mineralwolle aufwiesen:

Mineralwolle schmilzt bei hohen Temperaturen > +700 °C. Dementsprechend wurde zunächst eine Verursachung der Löcher durch eine Firma vermutet, welche Montagearbeiten an der Haustechnik durchgeführt hat, wobei mit einem Trennschleifer und einem Heißluftschweißgerät gearbeitet worden

Abb. 20: Rückseite der Kunststoff-Dachbahn mit anhaftender MW-Dämmung inkl. Schmelzperlenbildung, LM 10fache Vergrößerung

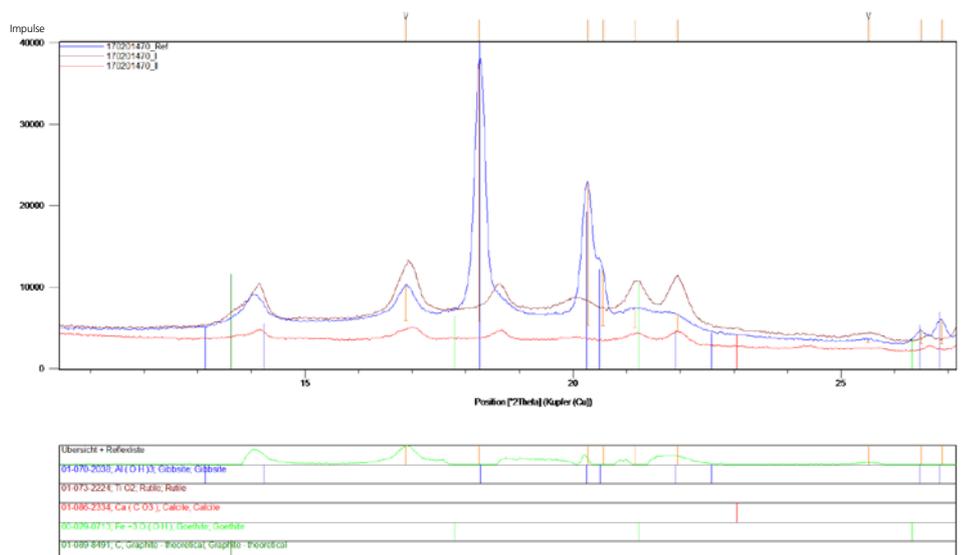
zu einer unbeschädigten Referenzprobe war insbesondere der Gehalt an Flammschutzmittel in der Nähe der Beschädigung stark vermindert, siehe FB 21.

Abb. 21: Röntgendiffraktometrie einer unbeschädigten Referenzprobe (blau) im Vergleich zu 2 schadhaften Proben (rot und grau): insbesondere der Peak des Flammschutzmittels in Bildmitte (2-Theta – Position 18,3 °) ist bei den schadhaften Proben stark vermindert.

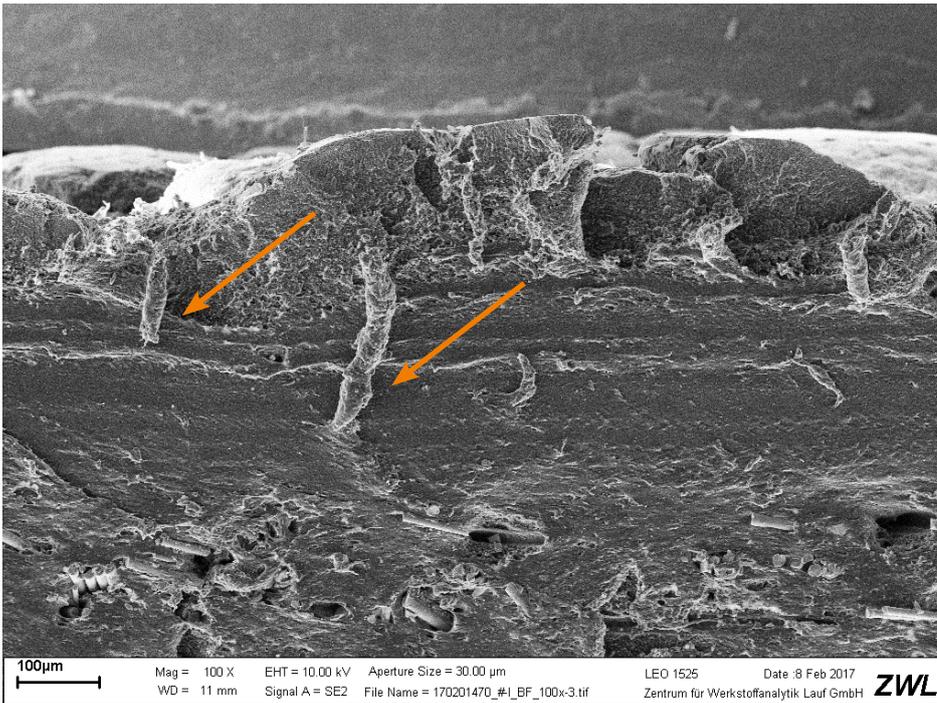
Die Rasterelektronenmikroskopie ergab schließlich, dass die Löcher/Beschädigungen mit hoher Wahrscheinlichkeit durch Blitzeinschläge verursacht worden waren, da für Blitzeinschläge charakteristische Strukturen in den schadhaften Kunststoffdachbahnen entdeckt wurden.

Abb. 22: „Fulgurite“ – röhrenartige Strukturen, die durch kurzzeitige hohe Temperaturbeanspruchung entstehen und typisch für Blitzeinschläge sind.

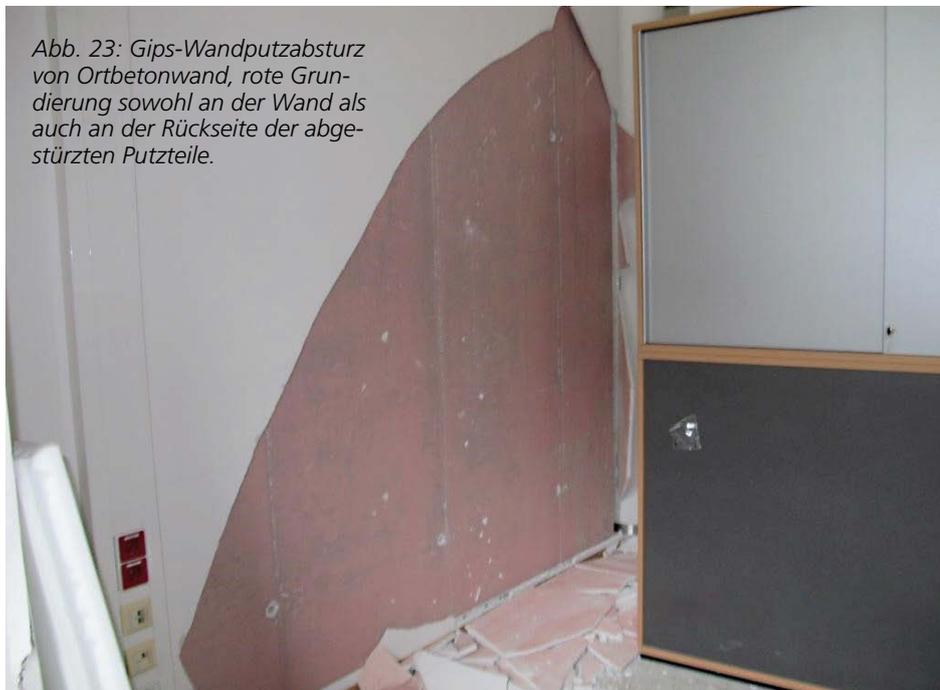
Abb. 23: Gips-Wandputzabsturz von Ortbetonwand, rote Grundierung sowohl an der Wand als auch an der Rückseite der abgestürzten Putzteile.

Im Jahr 2007/2008 wurden großflächige Putzabplatzungen festgestellt. Das Schadensbild ließ vermuten, dass die Putzhohllagen schon länger bestanden, jedoch zuvor aufgrund vorgestellter Schränke und Regale nicht bemerkt worden waren.

Charakteristischerweise wiesen sowohl die Rückseiten der abgelösten Putzteile als auch die Wände an der Trennfläche Reste der roten Betongrundierung auf. Dieser Tatsache wurde jedoch anfänglich nicht ausreichend Aufmerksamkeit geschenkt!

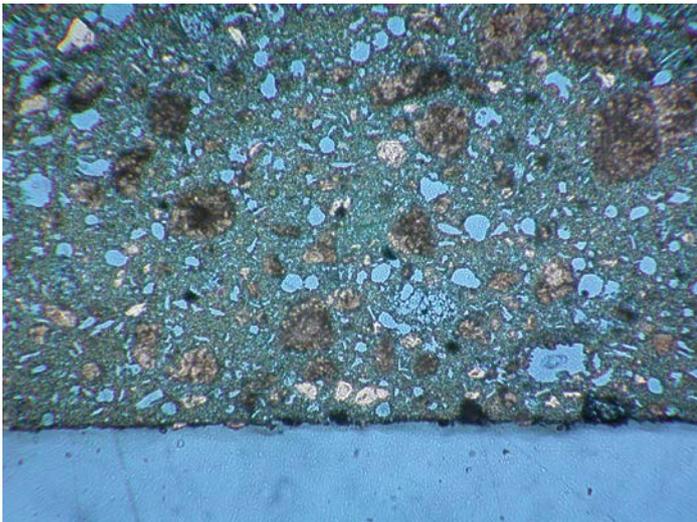
Abb. 24: Schliff: Gipsputz mit geschlossener Grundierungsschicht. Gleichmäßige Porenstruktur (Poren blau eingefärbt), Kalksteinzuschlag (braun), Bildbreite 5 mm

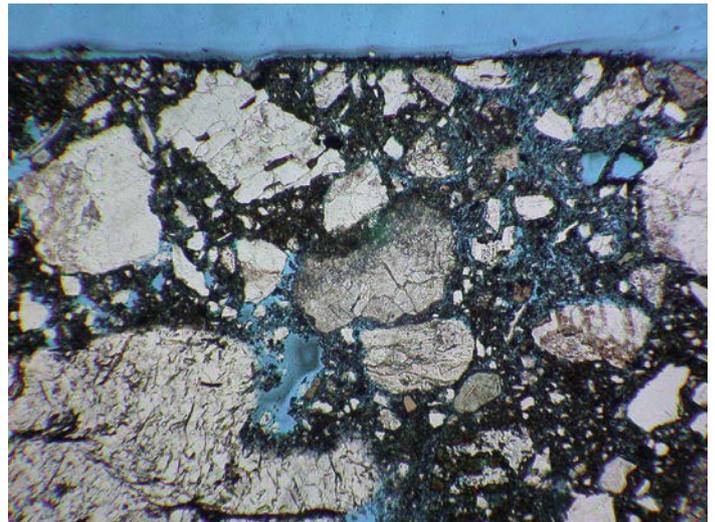
Abb. 25: Schliff: Beton mit geschlossener Grundierungsschicht. Charakteristisch gröbere Porenstruktur (Poren blau eingefärbt), Kalksteinzuschlag (hell), Bildbreite 2,5 mm

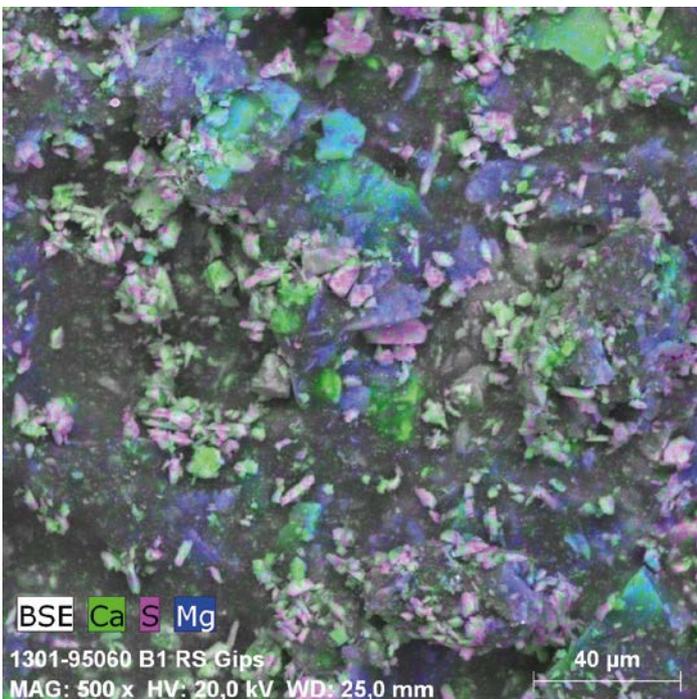
Abb. 26: Gipsputz-Ablösungsfläche im REM mit farbiger markierter Elementzusammensetzung

Diese Untersuchung ergab jedoch weder an der Rückseite der abgelösten Gipsputzscherven noch an der Betonoberfläche Hinweise auf die Ursache der Putzablösungen.

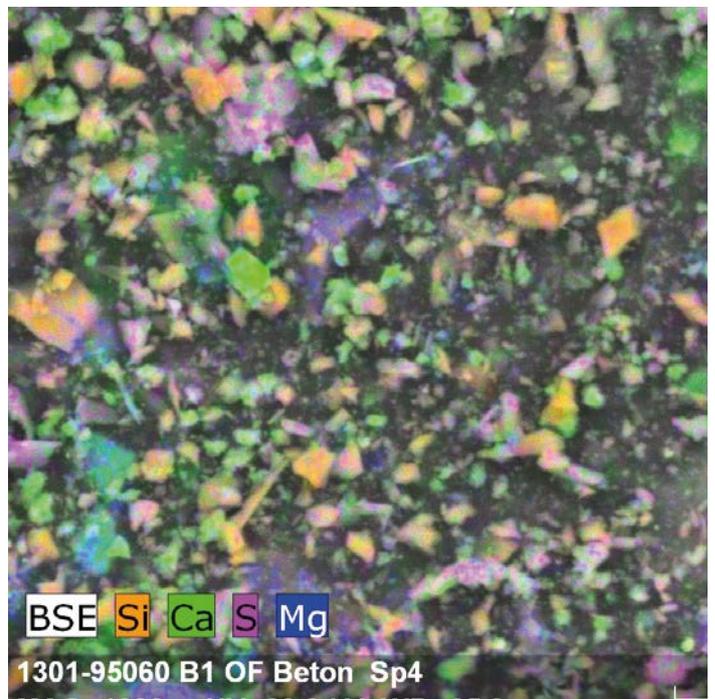
Abb. 27: Beton-Ablösungsfläche im REM mit farbiger markierter Elementzusammensetzung

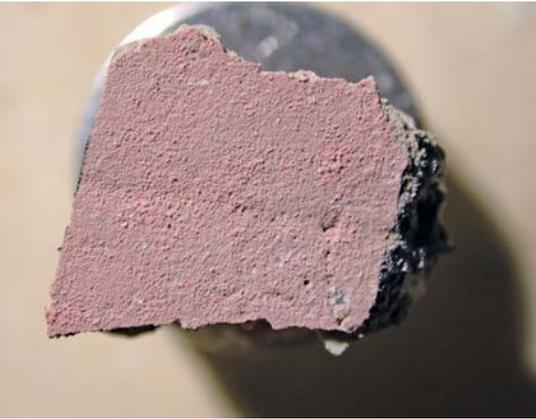
Abb. 28: Beton-Ablösungsfläche mit anhaftender, „satt“ aufgetragener Putzhaftgrundierung

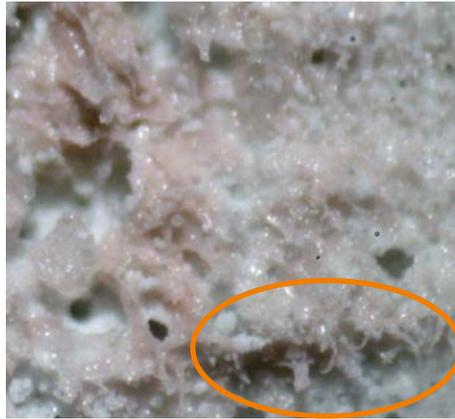
Abb. 29: Gipsputz-Ablösungsfläche im Lichtmikroskop (10-fache Vergrößerung) mit fadenartigem Trennbild der Grundierung

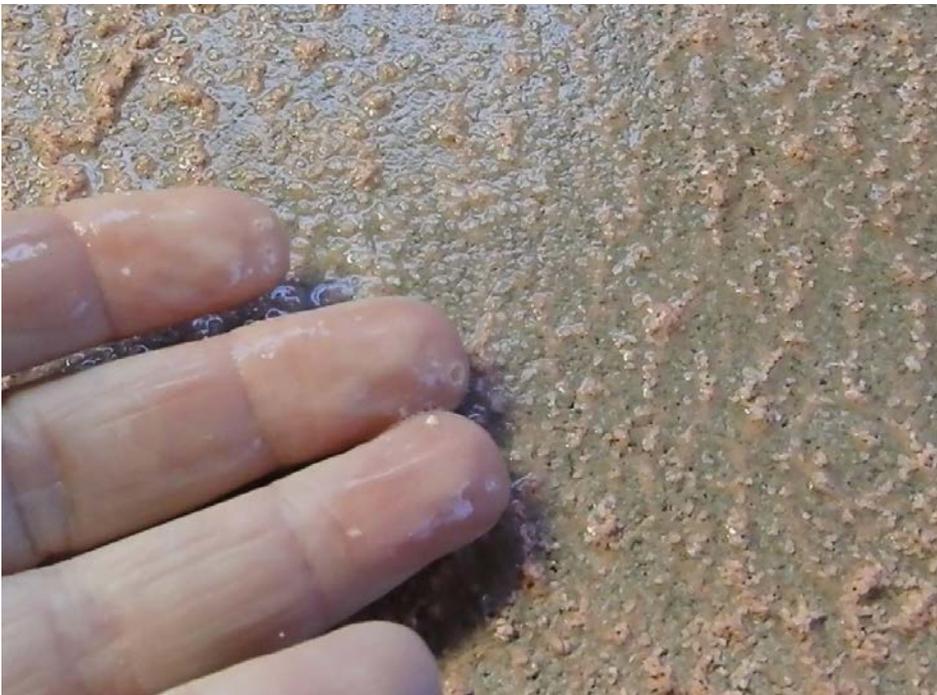
Abb. 30: Putzhaftgrundierung auf Beton nach Beaufschlagung mit einem Wassersprühnebel – exemplarische Aufnahme; bereits ca. 10 min nach Beaufschlagung mit Wasser ließ sich die verwendete schadenkausale Grundierung händisch abreiben.

Grundierung wurde per Blumensprüher mit destilliertem Wasser beaufschlagt, nach einer Wartezeit wurde die Haftung der Grundierung am Beton durch Reiben mit den Fingern überprüft.

Somit konnte schließlich die Schadenursache doch noch festgestellt werden: die obere Schicht der 2lagig aufgetragenen Grundierung wurde durch das
