# Putzabstürze und Spachtelablösungen von Betondecken

## Häufige Schadenmechanismen bei Gipsputzen und gipsgebundenen Spachtelmassen

Kerrin Lessel

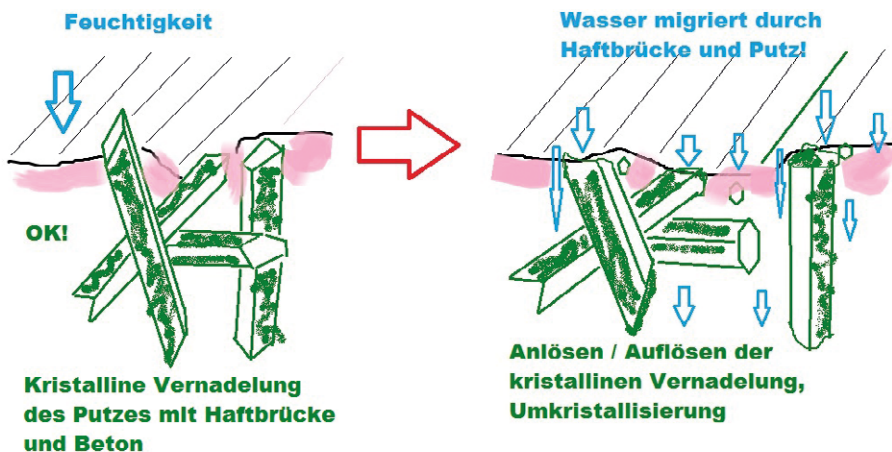
6 + 7 Das Wasser aus dem Putzgrund führt Stoffe mit, die den Haftverbund auflösen.

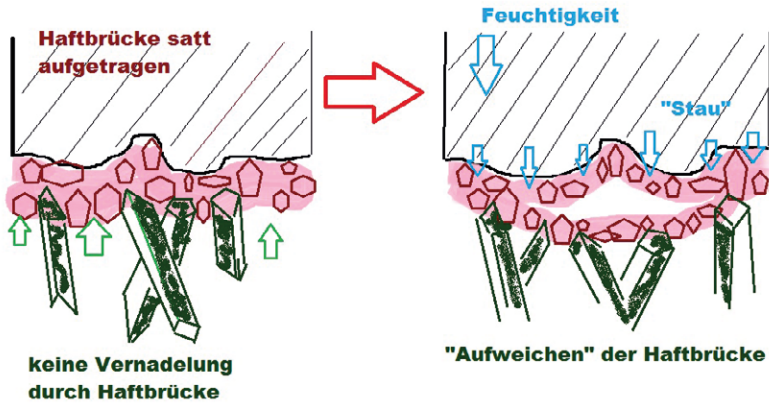
Bei späterem Feuchtigkeitseinfluss aus dem Putzgrund entsteht ein „Feuchte-stau“ an der Haftbrücke. Die dick aufgetragene Haftbrücke lässt die Feuchtigkeit nur langsam durch. Dadurch dauert das Auswandern der gleichen Menge an Feuchtigkeit länger als bei einer „normal-schlampig“ aufgetragenen Haftbrücke bzw. einem Putz ohne Haftbrücke, siehe zum Beispiel [4].

Unter Umständen – vermutlich auch abhängig von der Zusammensetzung der Haftbrücke – führt das zu einem „Auflösen“ der Haftbrücke und infolge zum Ablösen des Putzes. Charakteristischerweise löst sich bei dieser Art des Haftversagens der Putzscherven mit Haftbrücke vom Beton, auf dem Beton verbleibt ebenfalls eine Schicht der Haftbrücke.

12 Bei einem dicken oder doppelten Auftrag der Haftbrücke erfolgt die Vernadelung des Putzes nur mit der Haftbrücke, nicht mit dem Beton.
