Schadenursachen ermitteln mit mineralogischen Verfahren

Methoden und Anwendungsbeispiele

Es schreibt für Sie:
Dr. Kerrin Lessel
Mitglied im
Internationalen
Sachverständigenkreis
Ausbau und Fassade ISK

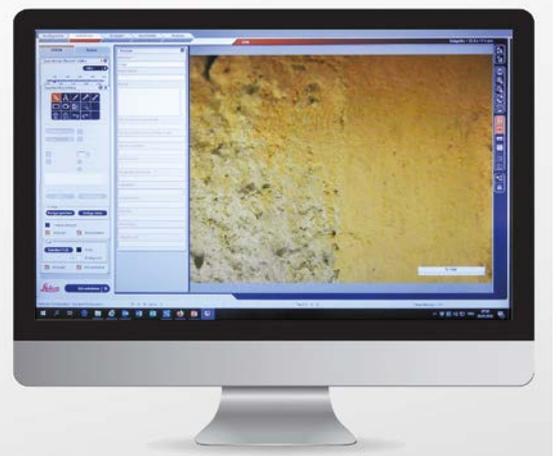
Probe			Prüfergebnisse – Konzentration [M %]							
Nr.	Bezeichnung/Charakteristika	Foto	CaO	MgO	Al ₂ O ₃	SiO ₂	Na ₂ O	K ₂ O	Fe ₂ O ₃	SO ₃
A	Ausbauprobe Anhydrit-Fließestrich, BVH Wiener Neustadt

35,6	1,3	1,3	208	0,01	0,04	0,5	28,1
B	Ausbauprobe Anhydrit-Fließestrich, BVH Wien

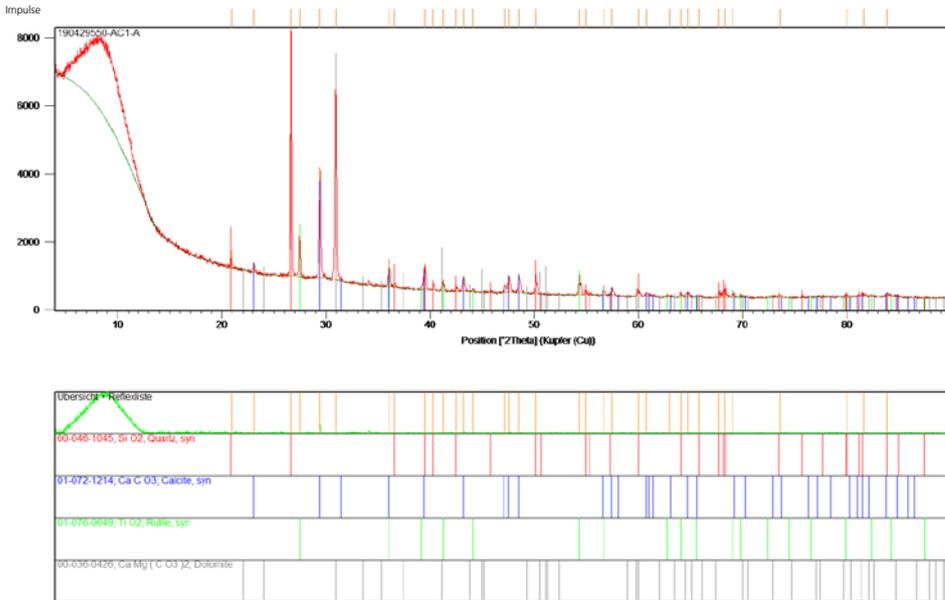
Abb. 3: 2-Theta-Diffraktogramm mit automatischer Phasenzuordnung: Orange: alle Reflexe, Rot = Quarz, Blau = Calciumcarbonat, Grün = Rutil, Grau = Dolomit.

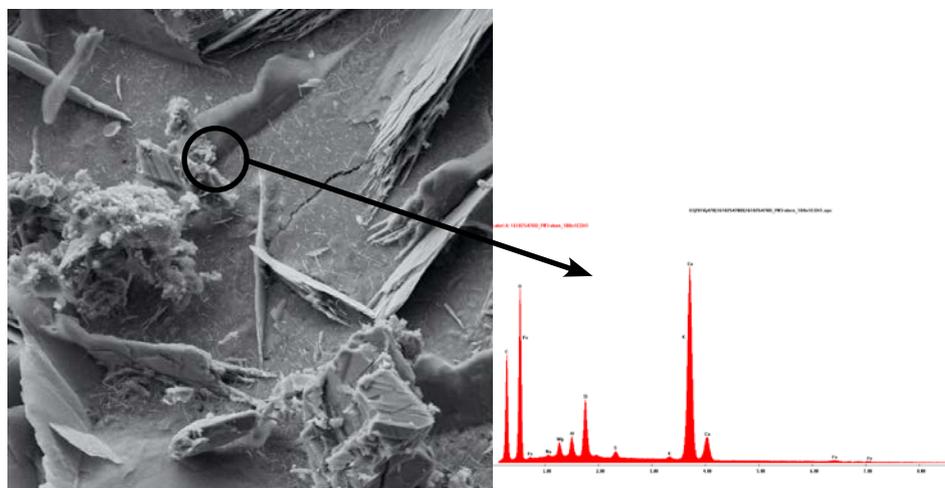
Abb. 4: links: REM-Bild, rechts: Elementzusammensetzung (EDX) des markierten Kristalls
